# Tössertobelbach

## Ökologische Aufwertung im Rahmen des Unterhalts

Ausführung

| Gez. | MAN | Datum | 14.04.2025 | Plan Nr. | CHW02061.029.002 |

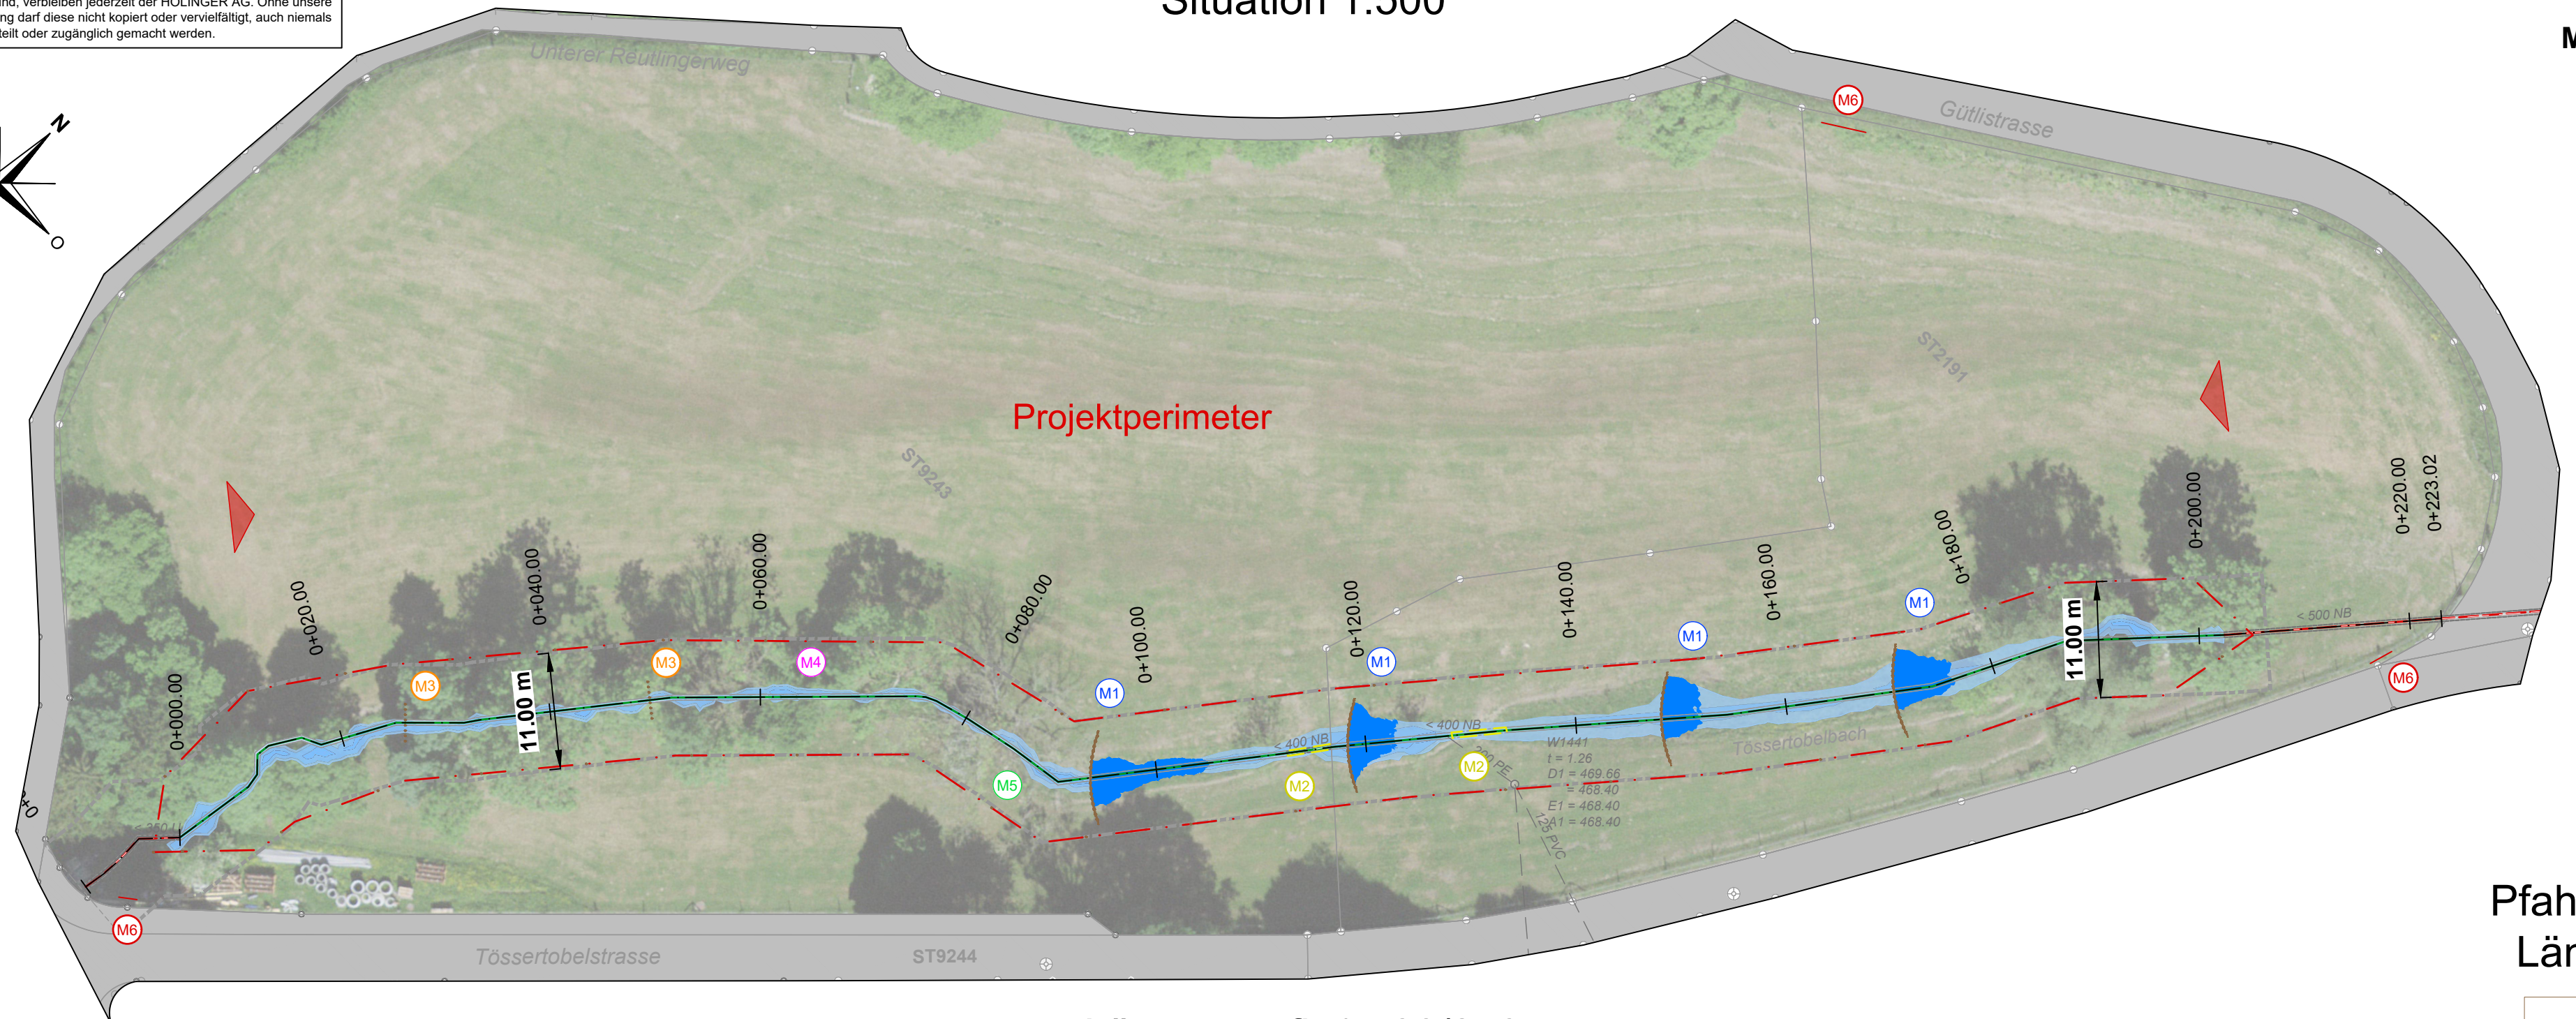
Situation 1:500

- Massnahmen**
- M1 Einbau BDA
  - M2 Rückbau Durchlass
  - M3 Ersatz Betonriegel durch Holzpfähle
  - M4 Entfernung invasiver Brombeeren
  - M5 Neubepflanzung innerhalb Gewässerraum
  - M6 Infotafel (Standort noch nicht definiert)
